## Stena Clyde

**Dos accidentes fatales ocurrieron como resultado de la rotación inesperada de llaves manuales del Equipo con columna de perforación cuando se desenroscaba el sustituto de protección del *top drive***

**29 de agosto de 2012**

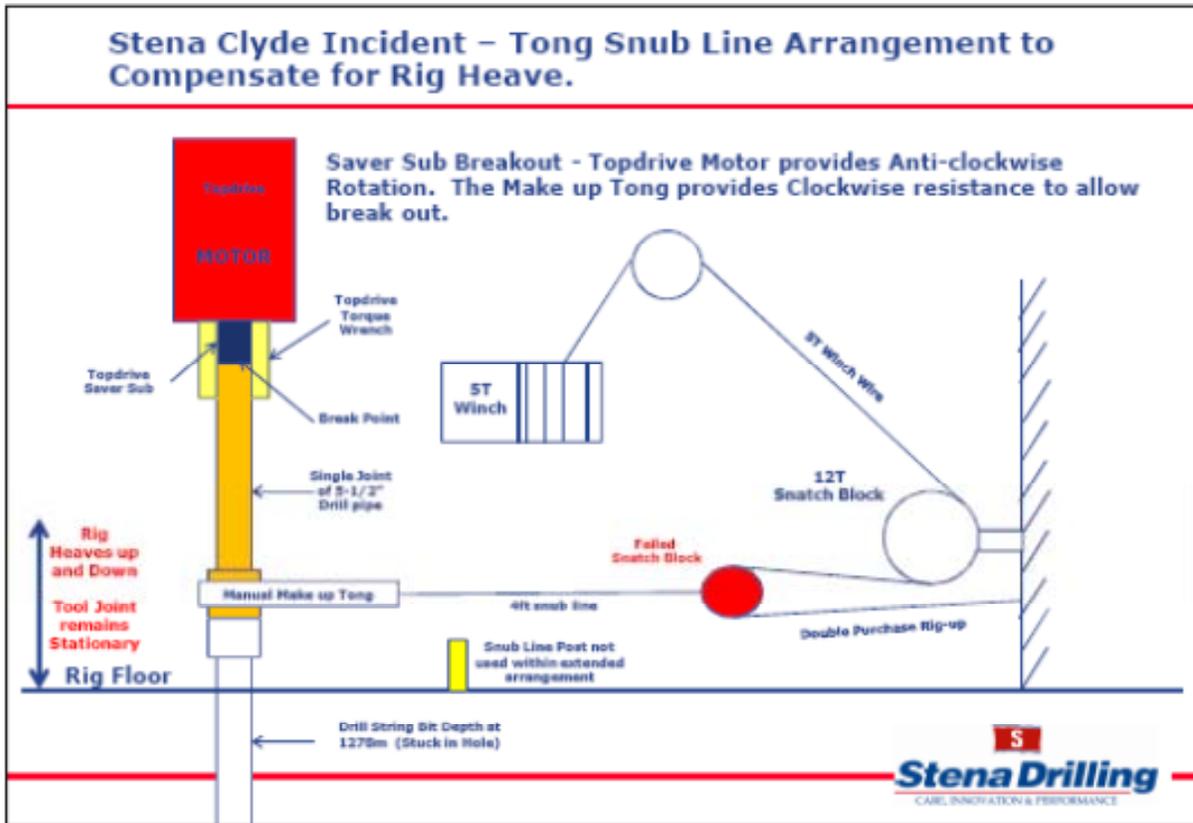
## Incidente de Stena Clyde – Disposición de la línea de frenado de la llave para compensar la oscilación vertical del Equipo.

Desenrosque de sustituto de protección – El motor del top drive otorga rotación en sentido anti horario. La llave de potencia otorga resistencia en sentido horario para permitir el desenrosque.

- La llave de potencia requirió una línea de frenado extendida debido a la oscilación vertical del Equipo; este montaje comenzó alrededor de las 9.00 h en paralelo con los intentos continuos por usar la llave de torsión del top drive.

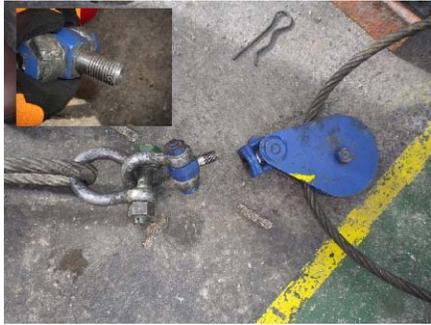
Pasteca que se rompió

- La pasteca se rompió durante las operaciones de desenrosque.
  - La llave de potencia rotó a gran velocidad con la columna de perforación y ocasionó la muerte de dos operarios.

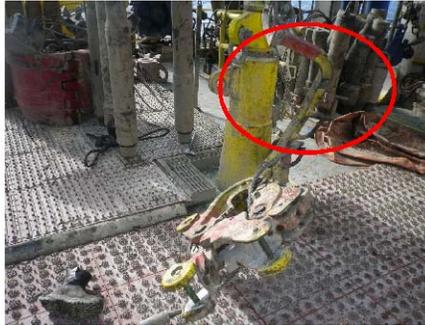
Llave de potencia dañada (llave que golpeó al personal)

- Mientras se estaba aplicando torque para desenroscar con el motor del top drive, la llave de potencia rotó a gran velocidad con la columna de perforación y causó la muerte de dos operarios.

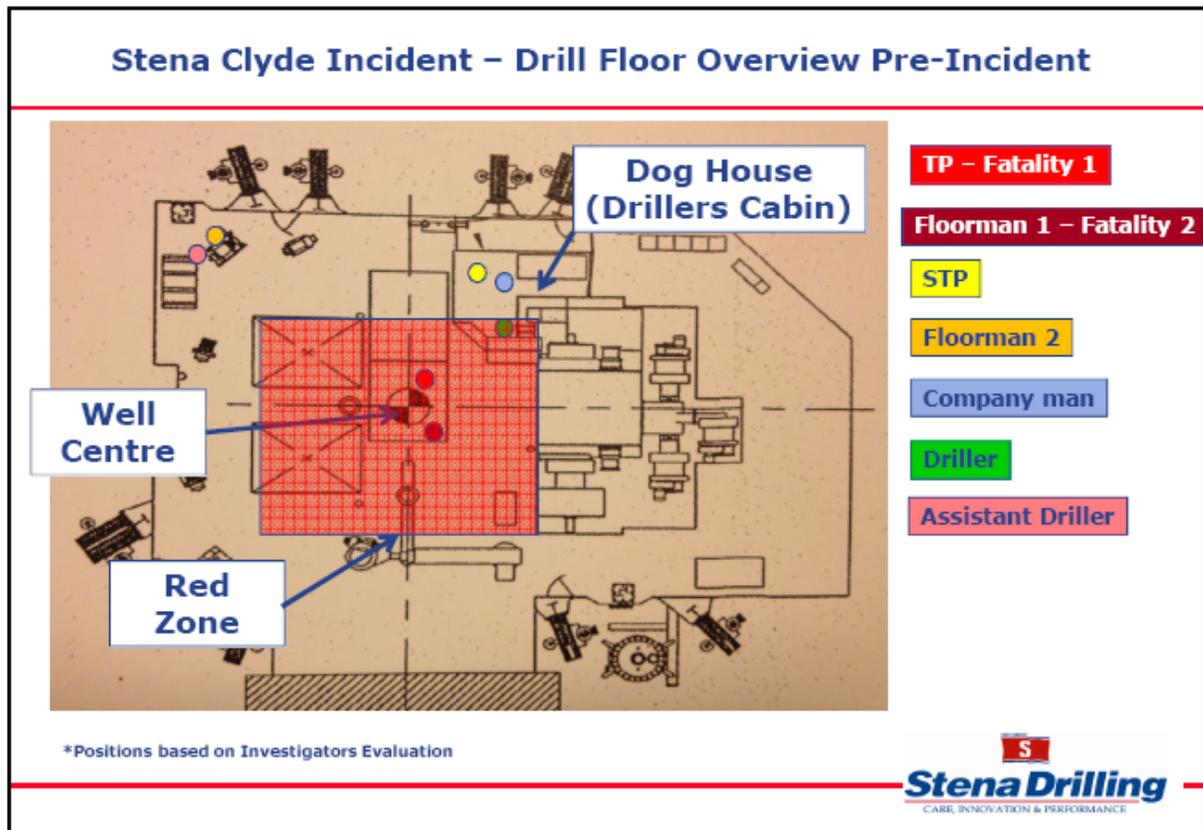
## Incidente de Stena Clyde – Estado general de plataforma de trabajo previo al incidente

- A las 9.20 h, las operaciones de desenrosque comenzaron con el personal que se menciona a continuación en el sitio.
    - » Encargado de Turno Senior (STP), Encargado de Turno (TP), dos Boca de Pozo, Asistente del Maquinista, Maquinista y representante de la compañía.
